软破岩质高陡边坡治理方案优化研究

摘要:受不良工程地质条件、下部采矿活动及雨雪入渗等影响,曙光金铜矿露天边坡存在较为明显的蠕滑现象,导致多处台阶出现严重变形、开裂、下沉。通过边坡灾害体分析、边坡稳定性计算,并结合矿山实际情况,提出了5种边坡治理方案,分别为:①预应力长锚索+钢板方案;②喷锚网方案;③浆砌石挡墙+素喷方案;④预注浆固结方案;⑤微型桩+浆砌石挡墙方案。经多角度方案对比,最终选取了方案①与方案⑤相结合的综合治理方案。通过方案实施,取得了良好的边坡治理效果,保障了矿山安全生产,该矿山边坡治理的研究与分析可为类似条件软破岩质高陡边坡治理提供可借鉴的经验和依据。

Optimization of treatment scheme for high and steep slope with soft broken rock

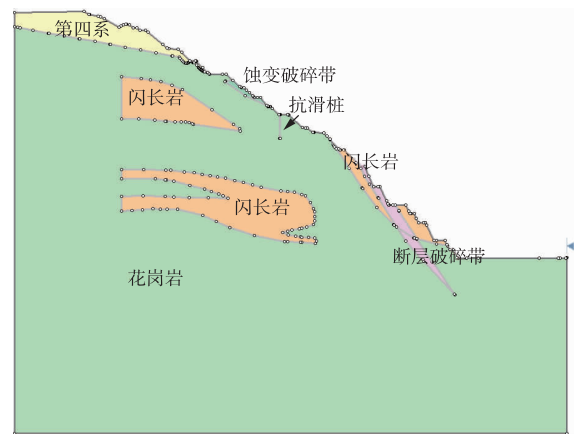
采用极限平衡法对剖面2进行稳定性计算,分析的受力工况状态为自重,得出其安全系数为1.065。计算结果表明,边坡稳定性处于极限平衡状

图3 剖面2工程地质模型示意图

态,在开采活动的持续推进下,边坡产生失稳的可能性很高,需采取一定的加固措施以保证边坡整体稳定。

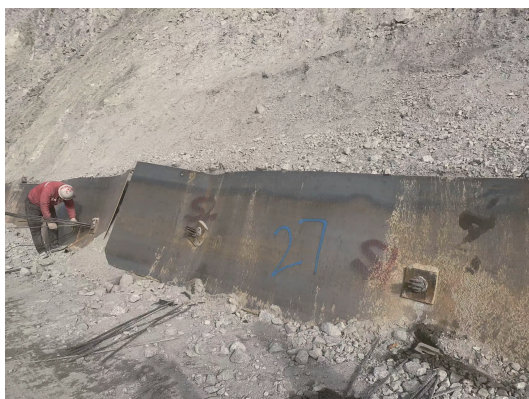
图5 上部边坡长锚索+钢板方案现场治理照片
Fig.5 Site treatment photos of upper slope long anchor cable+steel plate plan

按照目前计算的边坡滑面情况来看,滑面主要在边坡下部,400~518 m处,滑面沿断层破碎带穿过下部花岗岩在边坡脚部穿出。因此,为了确保预应力长锚索达到稳定滑面的效果,施工位置以靠近坡脚为宜。同时,应尽可能减少施工对下部开采的影响,将预应力长锚索以单排形式布置在494 m和470 m平台上,施工区域主要是边坡出现位移的区域。

本次锚索设计采用理正岩土软件6.5PB3进行计算,通过不断的试验,最终确定加固锚索的参数为:锚索孔径130 mm、单排孔、孔距3 m、距离地面0.75 m、锚索入射角为 20° 。由于边坡岩体破碎,为提高锚索效果,避免群锚效应,布置两种长度锚索,一长一短布置。一种锚索长为32.5 m,自由段为23 m,锚固段为9 m,端头为0.5 m;一种锚索长为34.5 m,自由段为25 m,锚固段为9 m,端头为0.5 m。锚索施工过程中,遇破碎带较宽时,锚索的长度可适当加长。孔内注入M30混凝土砂浆,设计张拉力为850 kN,超张拉力为900 kN。494 m布置长度为165 m,共布置55孔,518 m布置长度为162 m,共布置54孔。

采用矿山库存已有材料钢板为锚索提供锚固基础,同时钢板能够作为挡墙使用。钢板采用6~12 mm,薄厚钢板混合使用,也可以根据加固边坡位置岩体破碎条件选择钢板厚度。

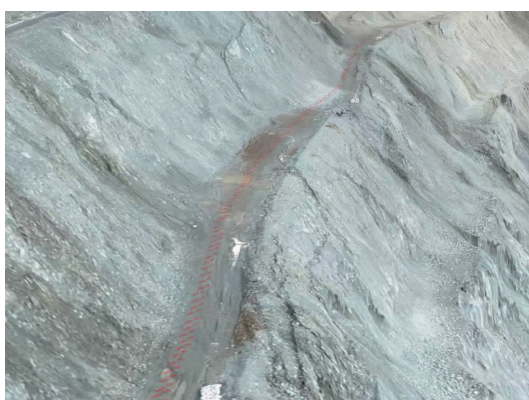
图6 下部单台阶微型桩方案现场治理照片
Fig.6 Site management photos of lower single step micro pile scheme

为确保下部台阶坡面角达到设计要求,提出微型桩+浆砌石挡墙方案。由于并段台阶高度为24 m,分两段进行施工,在第一段预裂钻孔施工时,施工微型桩。在第二段并段后采用浆砌石挡墙方式,维护坡面,达到维持台阶稳定的目的。为保台阶大坡面角边坡的稳定性,要求易施工且与矿山的爆破出矿等工艺过程不冲突。因此,在预裂孔爆破完成后并段前的12 m台阶,设计施工局部破碎带或断层台阶的微型抗滑桩,并段后的下12 m台阶的坡脚进行挡墙。

根据计算对 24 m 高单台阶,微型抗滑桩孔径 $\Phi 150$ mm,孔间距取 10 倍桩径,即 1.5 m,孔深 14 m,内布设 HRB400 型 $\Phi 32$ mm 钢筋 1 根。微型桩离台阶眉线 2 m。
